**ESTADO DE SERGIPE**  
**PROCURADORIA GERAL DE JUSTIÇA**  
**DIVISÃO DE ENGENHARIA E MANUTENÇÃO**

## **INFORMAÇÃO TÉCNICA Nº 001/2020**

Vistoria na USIP (Unidade Socioeducativa de Internamento Provisório).

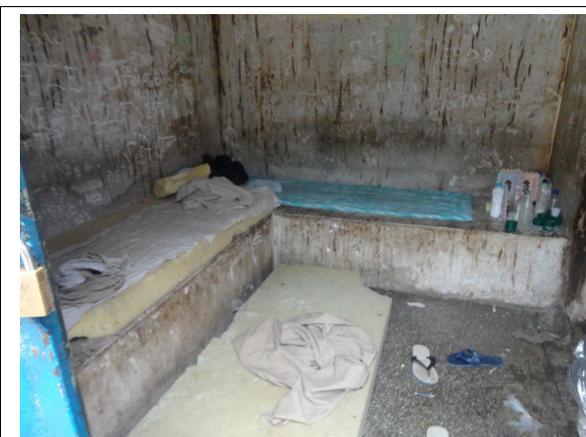
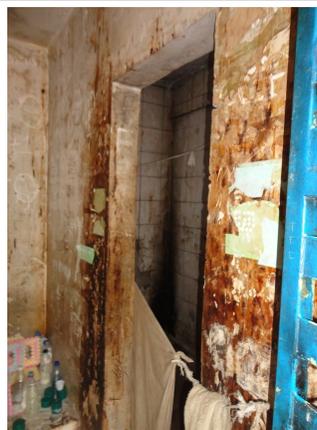
Por motivo de segurança, a maior parte dos dormitórios não foi verificada. Entretanto, os poucos quartos observados na Unidade permanecem em condições precárias de habitabilidade. Especialmente a Ala improvisada próximo à sala da equipe técnica, onde o quarto não possui dimensões adequadas para proporcionar conforme aos 03 (três) adolescentes instalados. Além disso, teto e paredes com pintura e reboco desgastados ou com muita sujeira, tornando o ambiente inadequado.

Condições inadequadas do quarto improvisado próximo à sala da equipe técnica.

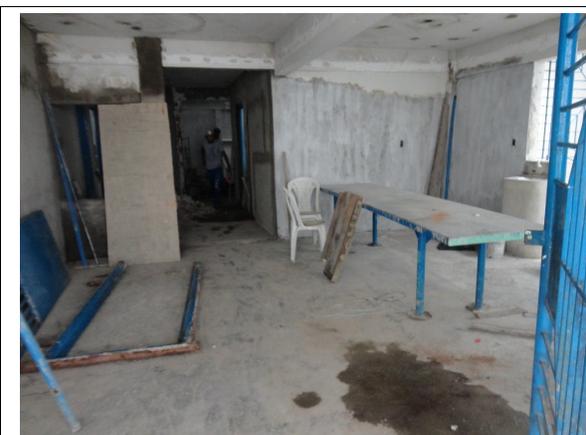
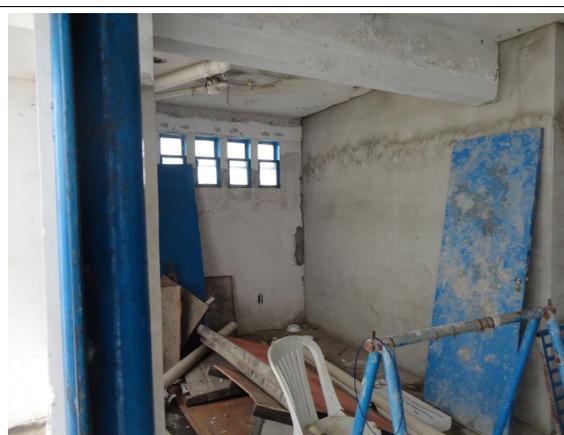
O local onde existia a cozinha e refeitório passa por serviços de reforma, onde o sistema hidrossanitário está sendo revisado. O espaço onde existia cozinha e refeitório se transformará em ala para dormitórios.

Reforma na área do antigo refeitório.

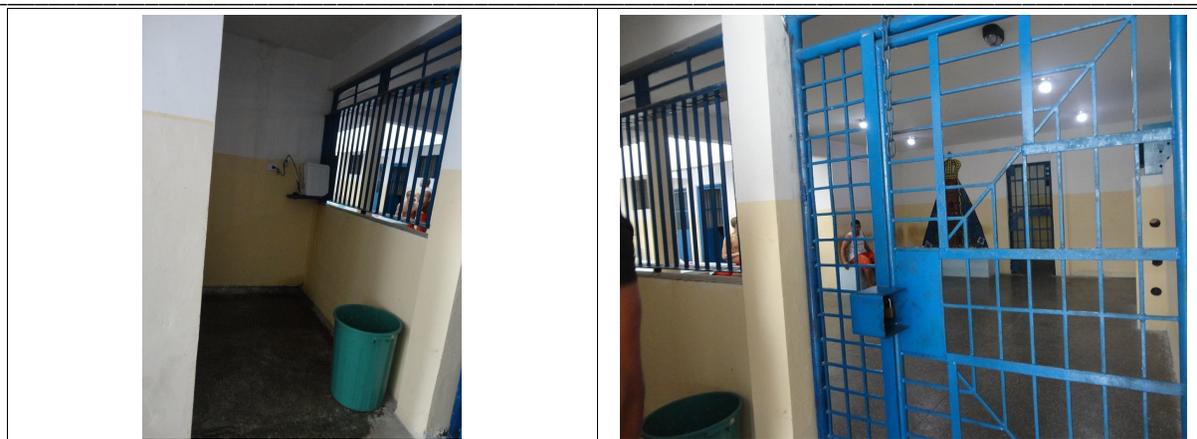
Visão geral da parte externa de uma das alas que passou por reforma.

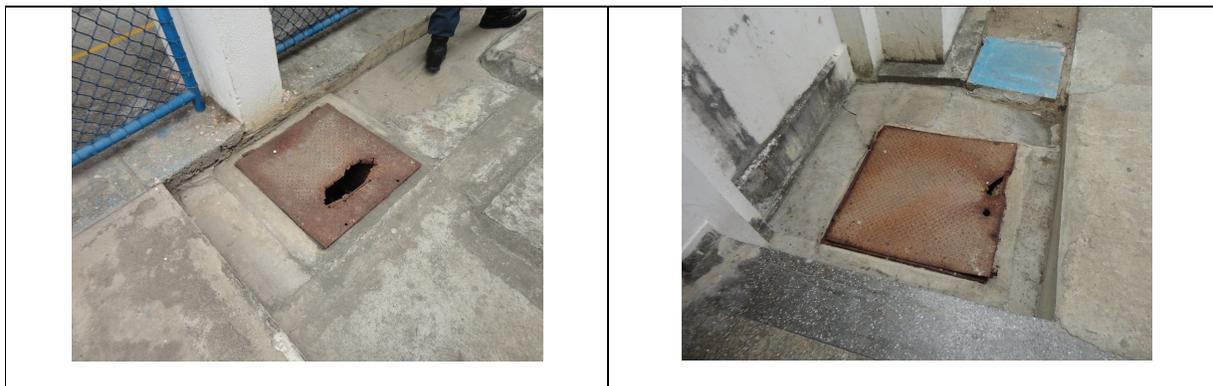
Corrimãos, portões e tampas de caixas de passagem com material metálico oxidado e com risco de descolamento.

Vale citar, que no caso específico das tampas, este material já não apresenta condições de suportar o peso de pessoas transitando, e, portanto, representa risco de queda para os transeuntes;

Tampas metálicas oxidadas, que oferecem risco de queda aos transeuntes.

**Especialmente das tampas de caixas de passagem**, que representam risco de queda para os transeuntes;

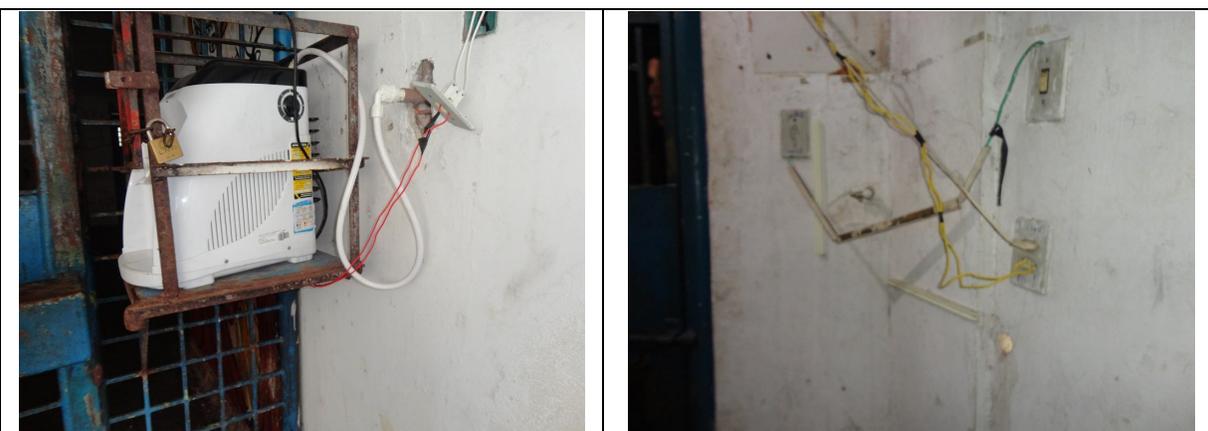
Ao longo da edificação é notória a precariedade das instalações elétricas, onde é possível identificar instalações elétricas improvisadas. Esta situação necessita de intervenção urgente, pois representa risco de choque elétrico ou até mesmo incêndios;

Instalações elétricas improvisadas.

- Adequação da edificação às exigências da NBR 9050:2015 e NBR 16537:2018;
- Adequação dos ambientes às exigências do SINASE;
- Revisão completa e **urgente** das instalações elétricas, para eliminar as instalações improvisadas que prejudicam a segurança dos usuários da edificação.
- Revisão completa das instalações hidrossanitárias;
- Fazer reparos em paredes, vigas e pilares que apresentam fissuras/rachaduras e infiltrações;
- Reparos na cobertura da quadra de esportes;
- Reparo ou substituição das peças metálicas afetadas pela oxidação.

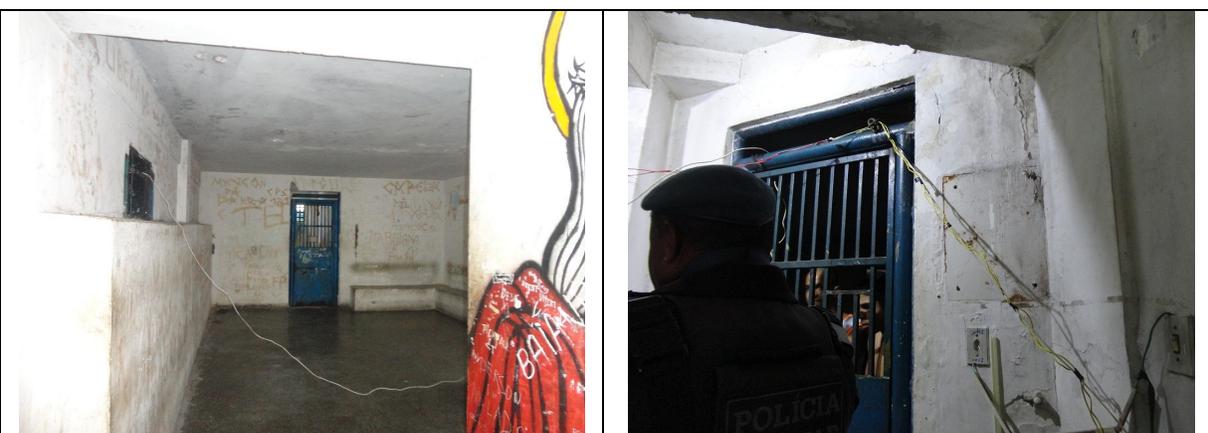
Instalações elétricas improvisadas.

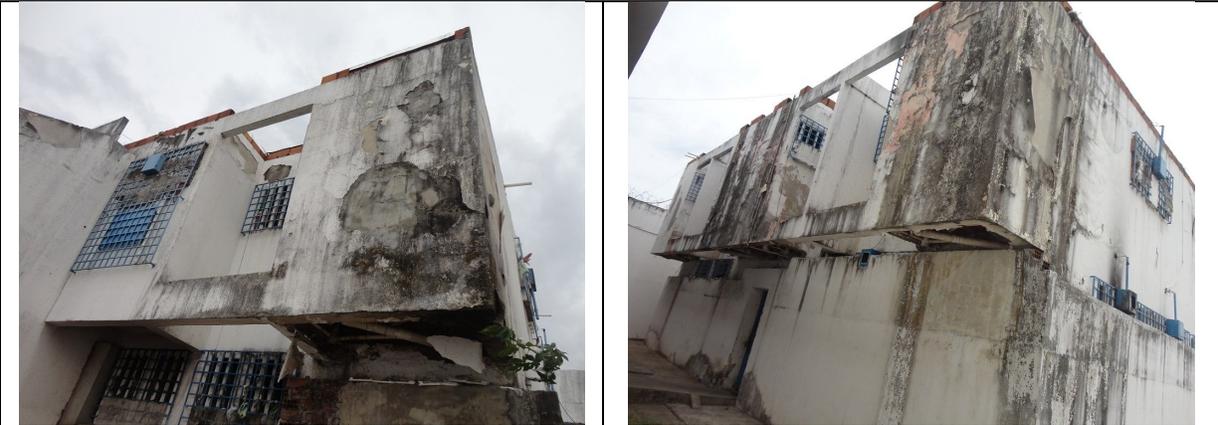
Nas áreas visitadas foi identificada a presença de diversos vazamentos na rede de esgotos. Estes vazamentos provocaram danos visíveis nos revestimentos e forros, quando

localizados no pavimento superior. Além disso, o vazamento externo facilita o contato indevido e contaminante com os efluentes que escorrem nas áreas de circulação próximas;

Danos no forro, causados por vazamentos nas instalações sanitárias.

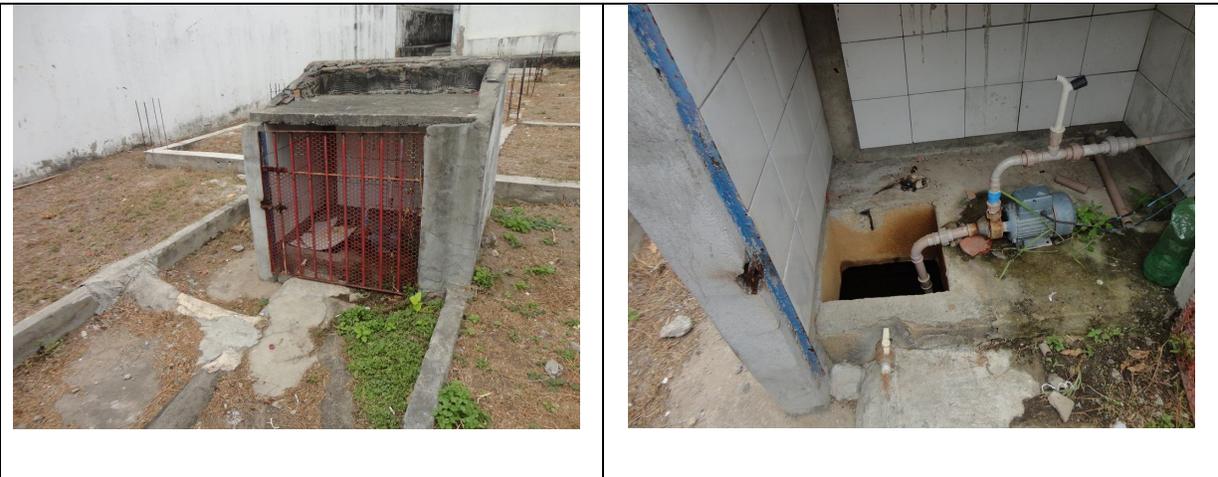
Na área externa da edificação foi identificada a presença de um poço para captação de água, que segundo informações obtidas no local é utilizado para o abastecimento de parte da edificação. No local há uma bomba e uma casinha para proteção. Entretanto, o acesso ao poço não é vedado e no interior da casinha foram identificadas fezes dos diversos gatos que circulam no local. Esta situação é extremamente perigosa, pois possibilita a contaminação da água.

Outro problema referente à qualidade da água refere-se aos constantes vazamentos de esgoto, que ocorrem em áreas próximas ao poço. Dessa forma pode haver também contaminação da água do poço.

Casa da bomba e acesso ao poço, respectivamente.

- Análise geral das condições do poço existente da edificação. Com verificação da vedação do acesso ao poço, verificação da qualidade da água, verificação de qual o tipo de utilização dada à água do poço e verificação da existência ou não de outorga para o seu uso.
